3.3 석면지도

- ⊙ 건축물명 : 경희대 문과대학
- ⊙ 건축물 소재지 : 서울시 동대문구 경희대로
- ⊙ 도면번호 : (2)
- ⊙ 석면조사기관 : (주) 장영실
- ⊙ 석면분석기관 : (주) 장영실
- ⊙ 조사일자 : 2011년 1월 12일
- ⊙ 층 구분 : 2 층

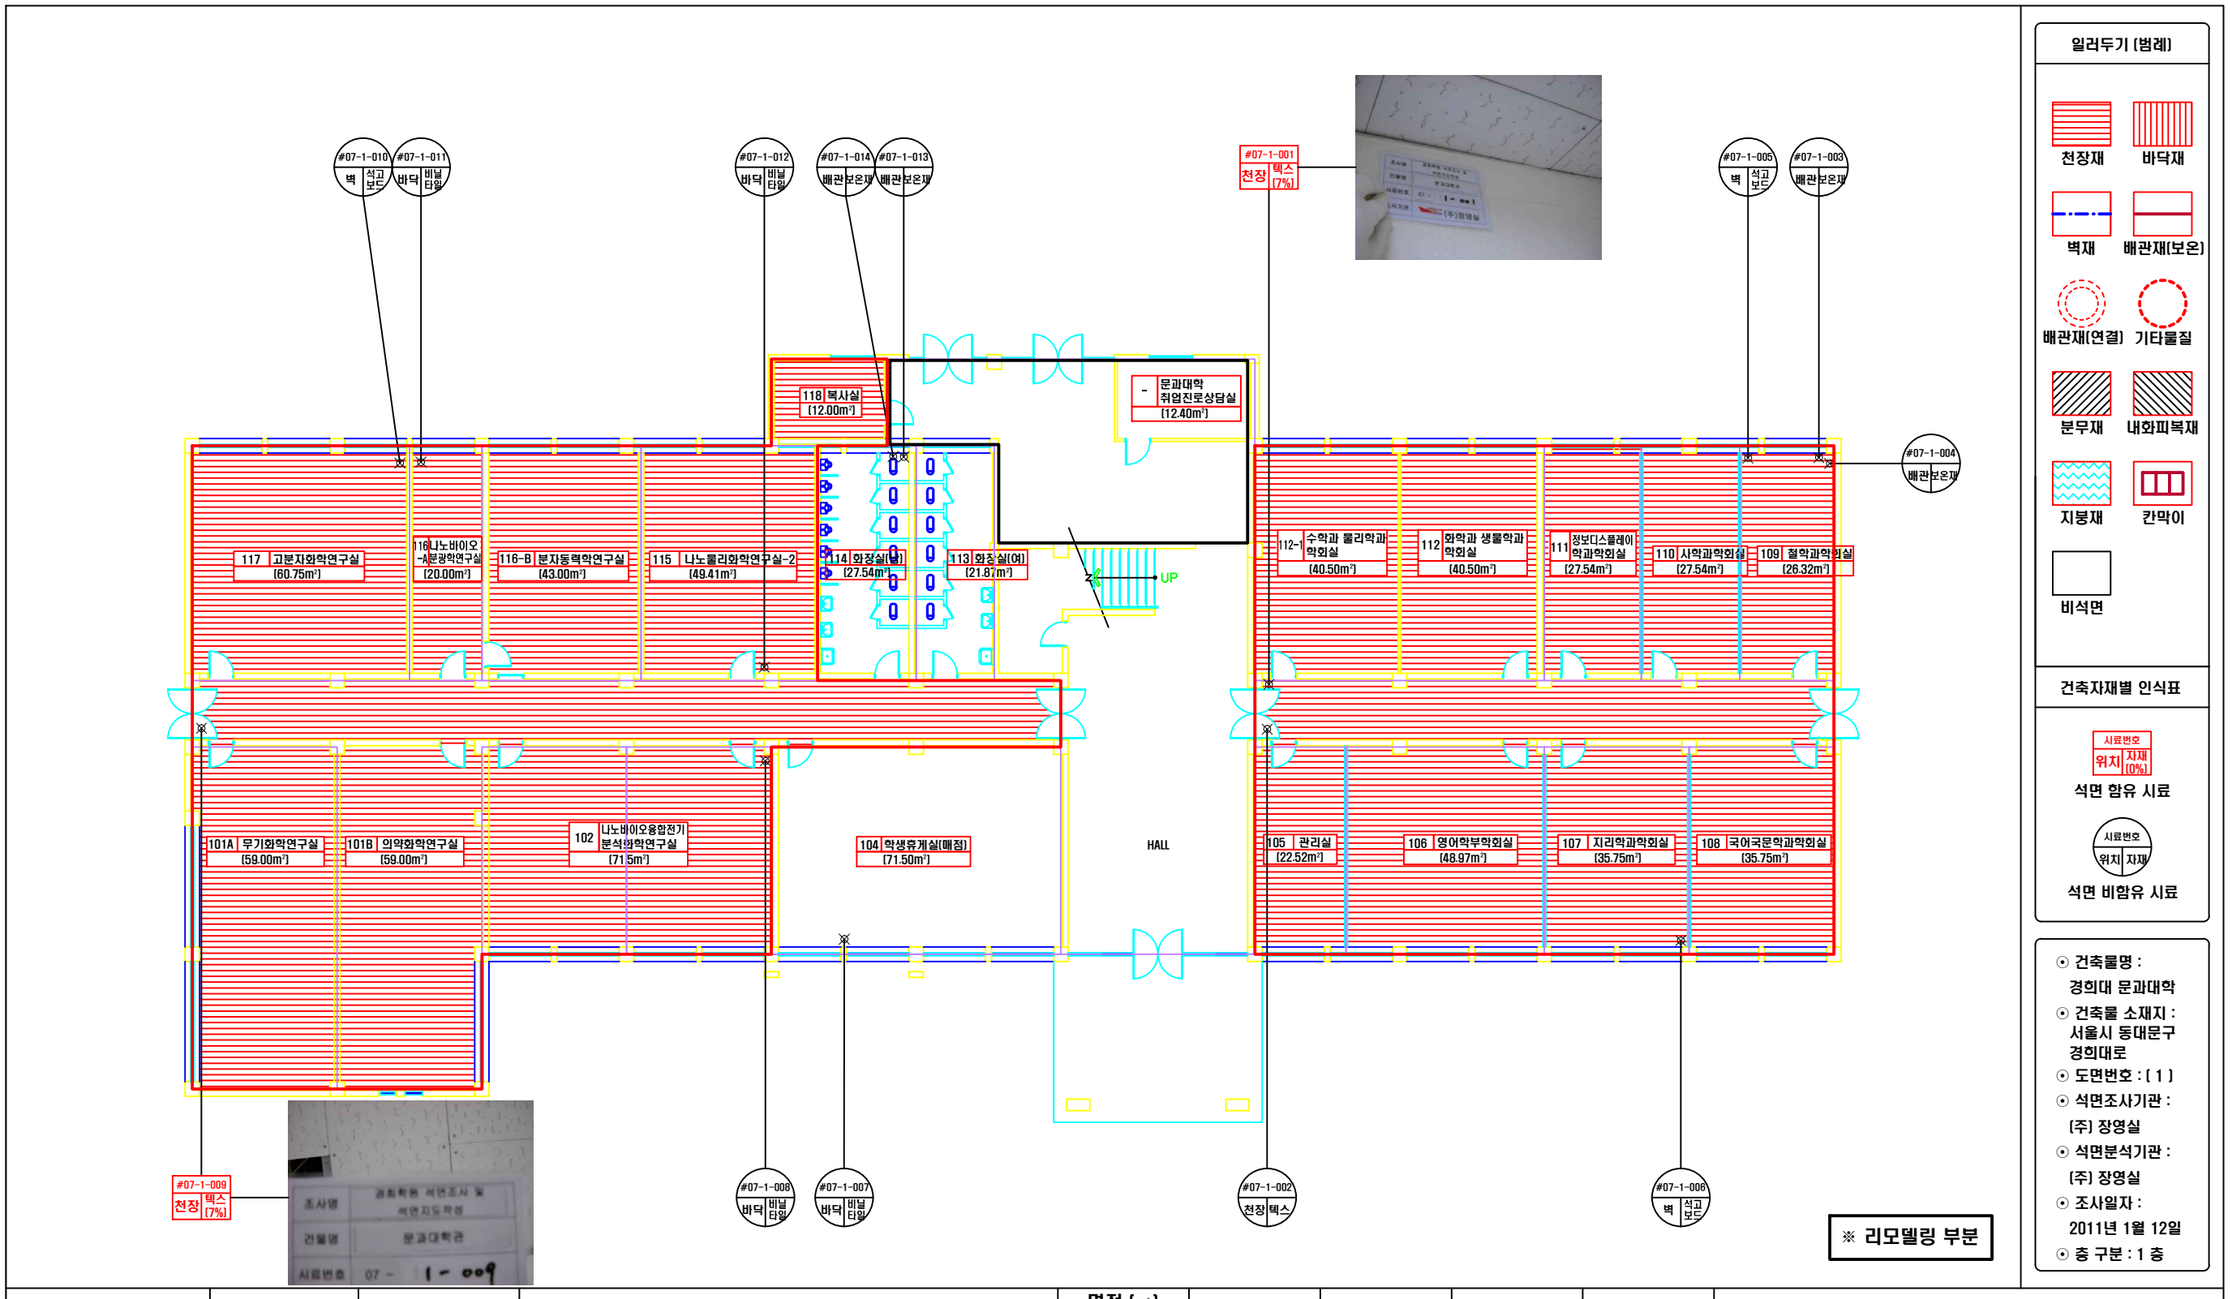
시료번호	시료 채취 위치	건축자재	동일물질구역	면적 [㎡] 부피 [㎥] 길이 [m]	석면종류	석면 함유량(%)	위해성 평가점수	위해성 등급	관리방안
07-1-001	복도 천장	텍스	101A호, 101B호, 102호, 105호~112-1호, 115호~118호	804.7	백석면	7	9	낮음	<석면함유 건축자재의 잠재적인 손상 가능성이 낮은 상태> ● 비산성과 손상이 동시에 있는 경우 손상에 대한 보수 ● 석면함유 건축자재 또는 설비에 대한 지속적인 유지관리 ● 석면함유 건축자재 또는 설비가 손상되었을 경우 즉시 보수 ● 석면함유 건축자재를 인위적으로 손상시키지 않도록 함 ● 전기공사, 배관공사 등 건축물 유지보수 공사시 석면함유 설비 또는 자재가 훼손되어 석면이 비산되지 않도록 작업수행
07-1-009	복도 천장	텍스			백석면	7	9	낮음

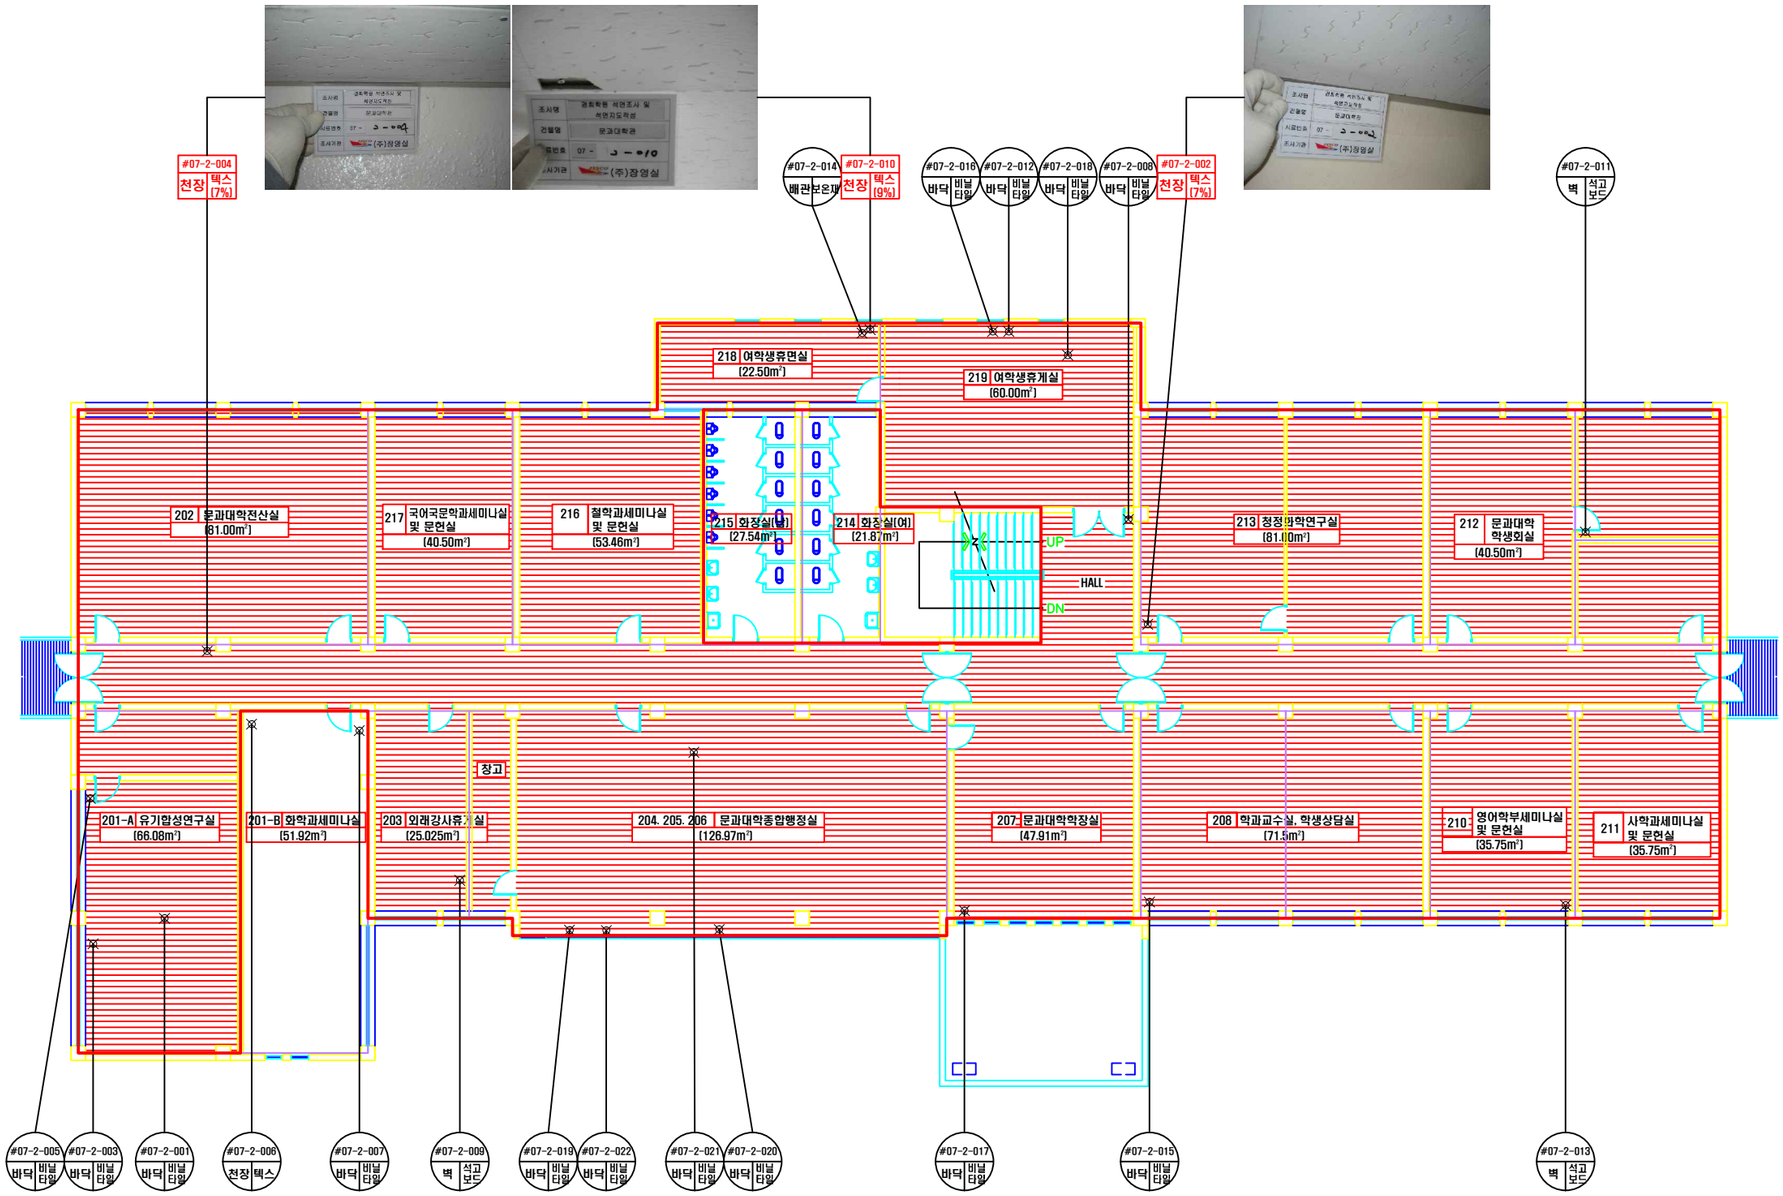
시료번호	시료 채취 위치	건축자재	동일물질구역	면적 (㎡) 부피 (㎥) 길이 (m)	석면종류	석면 함유량(%)	위해성 평가점수	위해성 등급	관리방안
07-2-002, 004	213호, 복도 천장	텍스	201A호, 202~213호, 216~219호	971.9	백석면	7	11 / 9	낮음	<석면함유 건축자재의 잠재적인 손상 가능성이 낮은 상태> ● 비산성과 손상이 동시에 있는 경우 손상에 대한 보수 ● 석면함유 건축자재 또는 설비에 대한 지속적인 유지관리 ● 석면함유 건축자재 또는 설비가 손상되었을 경우 즉시 보수 ● 석면함유 건축자재를 인위적으로 손상시키지 않도록 함 ● 전기공사, 배관공사 등 건축물 유지보수 공사시 석면함유 설비 또는 자재가 훼손되어 석면이 비산되지 않도록 작업수행
07-2-010	218호 천장	텍스	-	부분적	백석면	9	6	낮음

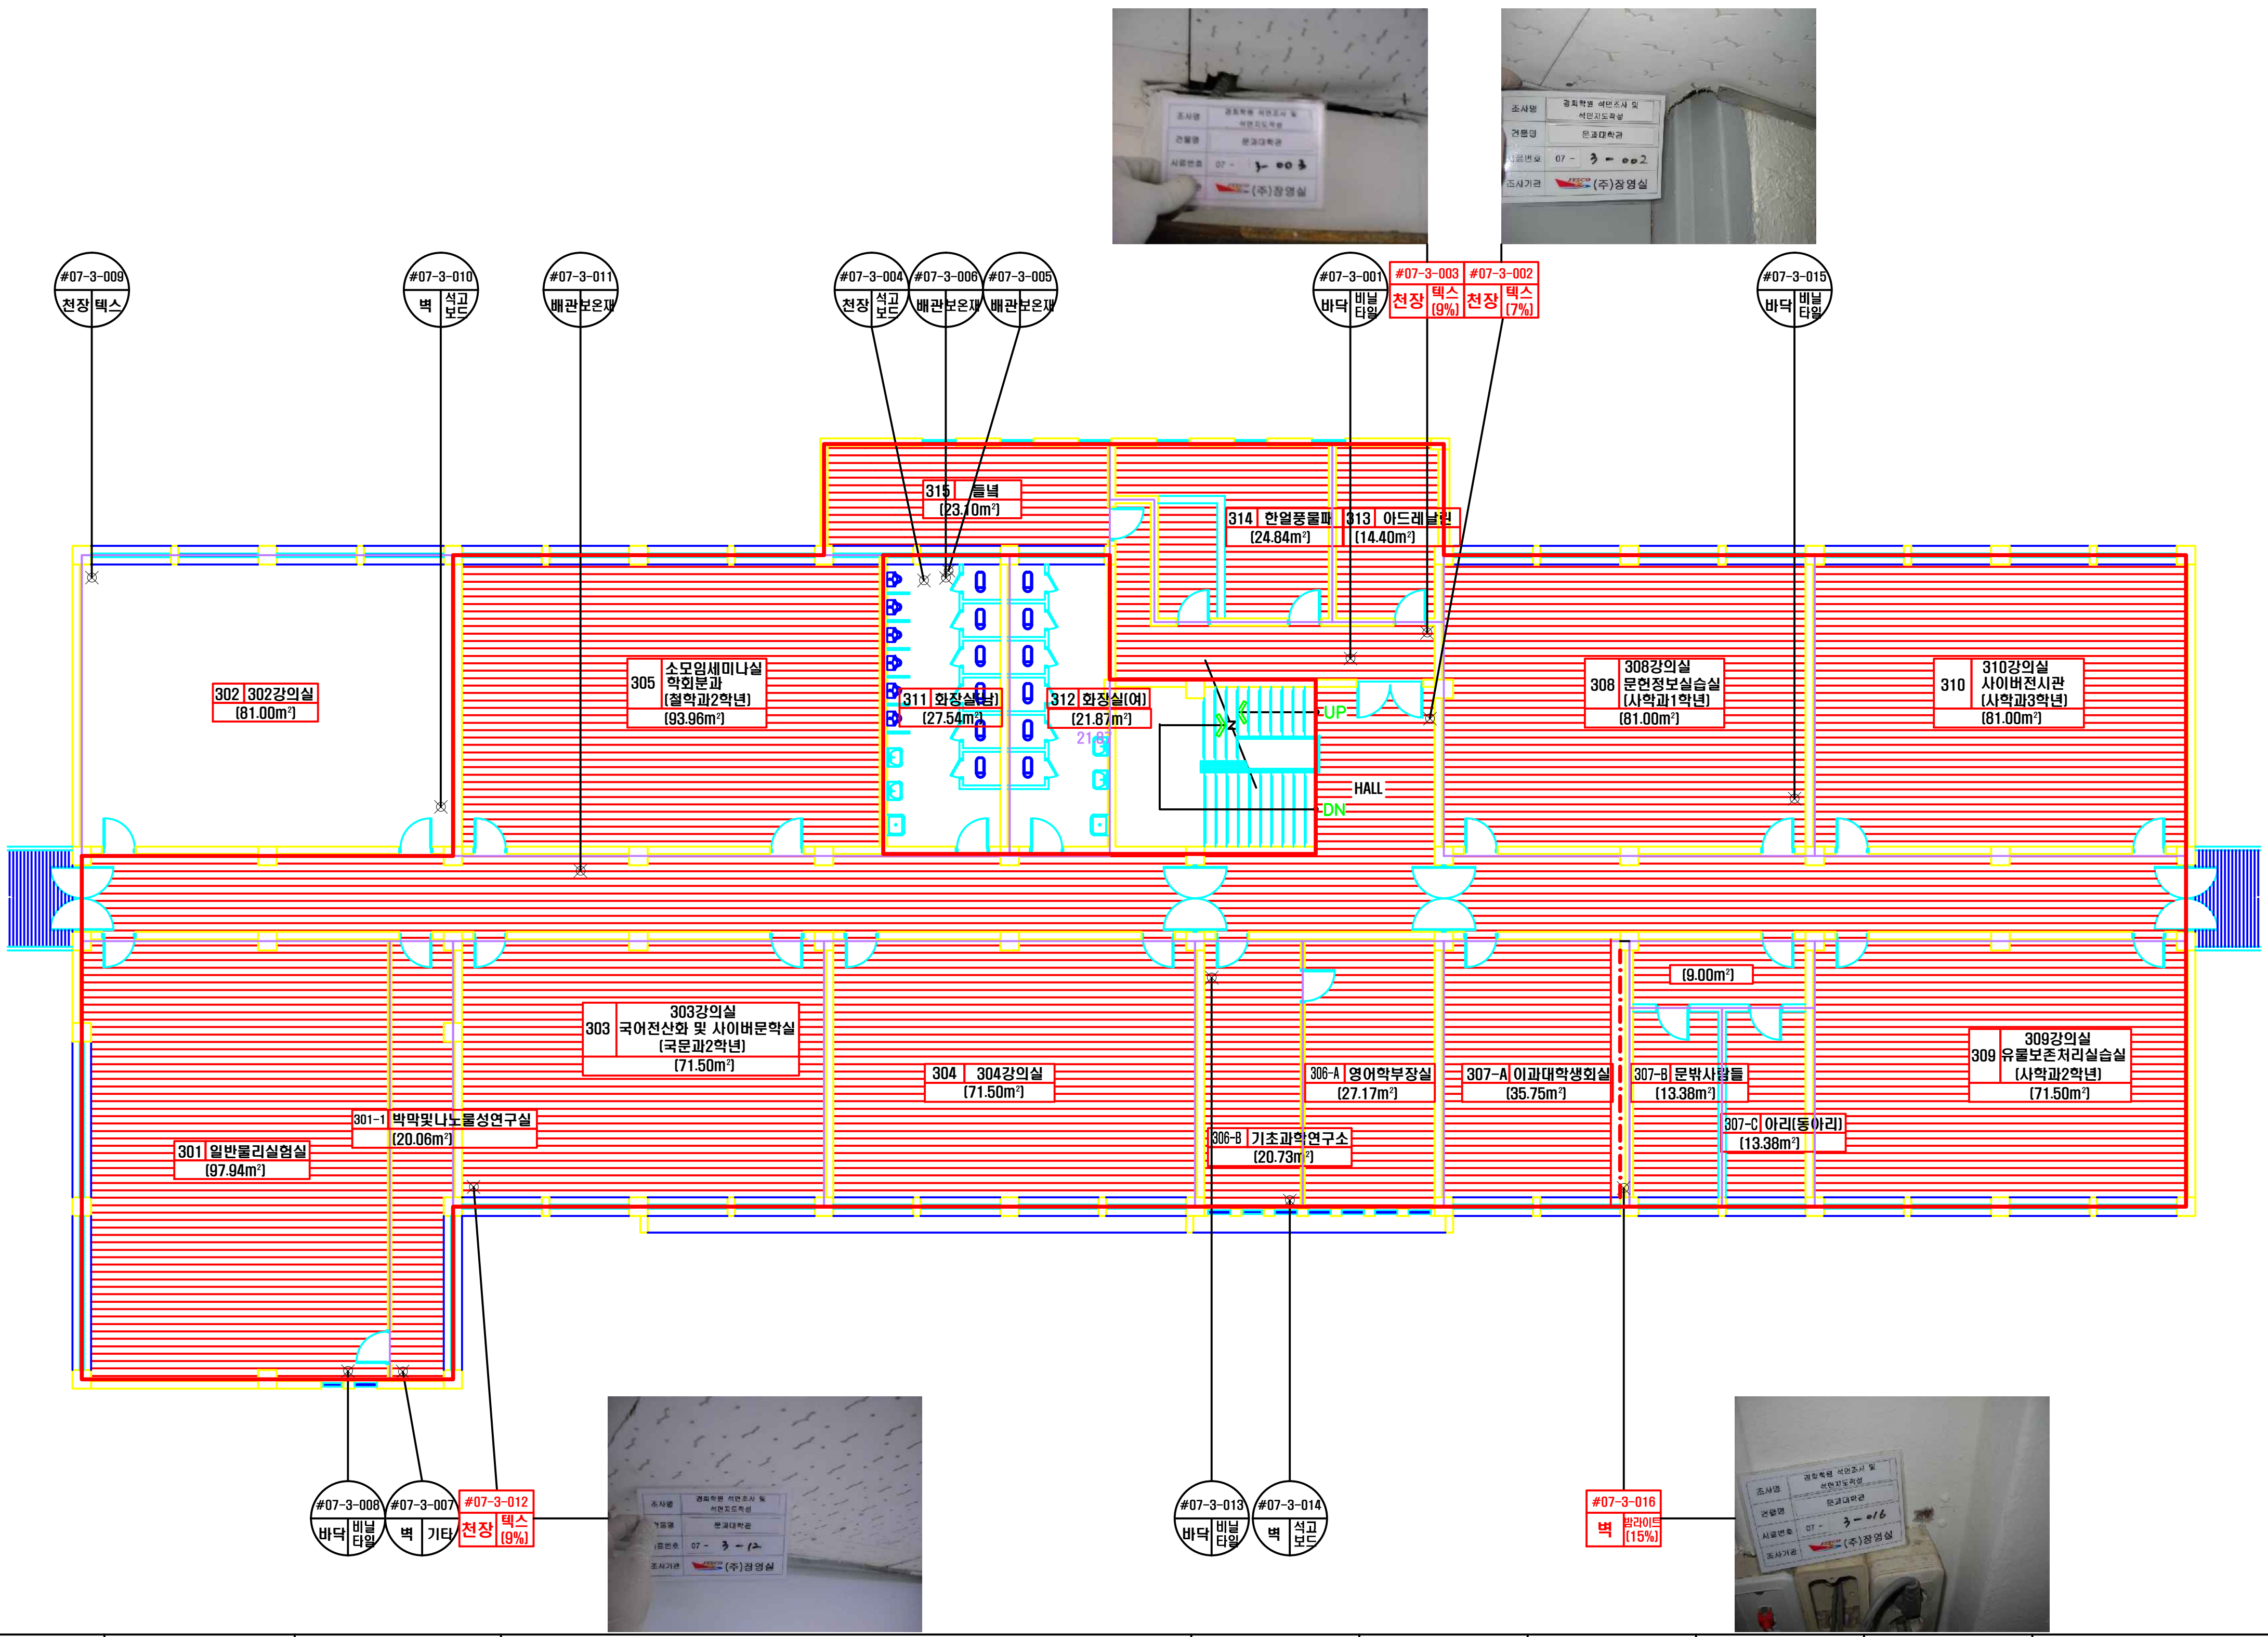
시료번호	시료 채취 위치	건축자재	동일물질구역	면적 (m²) 부피 (m³) 길이 (m)	석면종류	석면 함유량(%)	위해성 평가점수	위해성 등급	관리방안
07-3-002	복도 천장	텍스	복도, 301호,301-1호, 303호~310호, 313~315호	918	백석면	7	9	낮음	<석면함유 건축자재의 잠재적인 손상 가능성이 낮은 상태> ● 비산성과 손상이 동시에 있는 경우 손상에 대한 보수 ● 석면함유 건축자재 또는 설비에 대한 지속적인 유지관리 ● 석면함유 건축자재 또는 설비가 손상되었을 경우 즉시 보수 ● 석면함유 건축자재를 인위적으로 손상시키지 않도록 함 ● 전기공사, 배관공사 등 건축물 유지보수 공사시 석면함유 설비 또는 자재가 훼손되어 석면이 비산되지 않도록 작업수행
07-3-003	313호 앞 천장	텍스	-	부분적	백석면	9	6	낮음	
07-3-012	303호 천장	텍스	-	부분적	백석면	9	10	낮음	
07-3-016	307-A호 벽	밤라이트	-	20.1	백석면	15	6	낮음

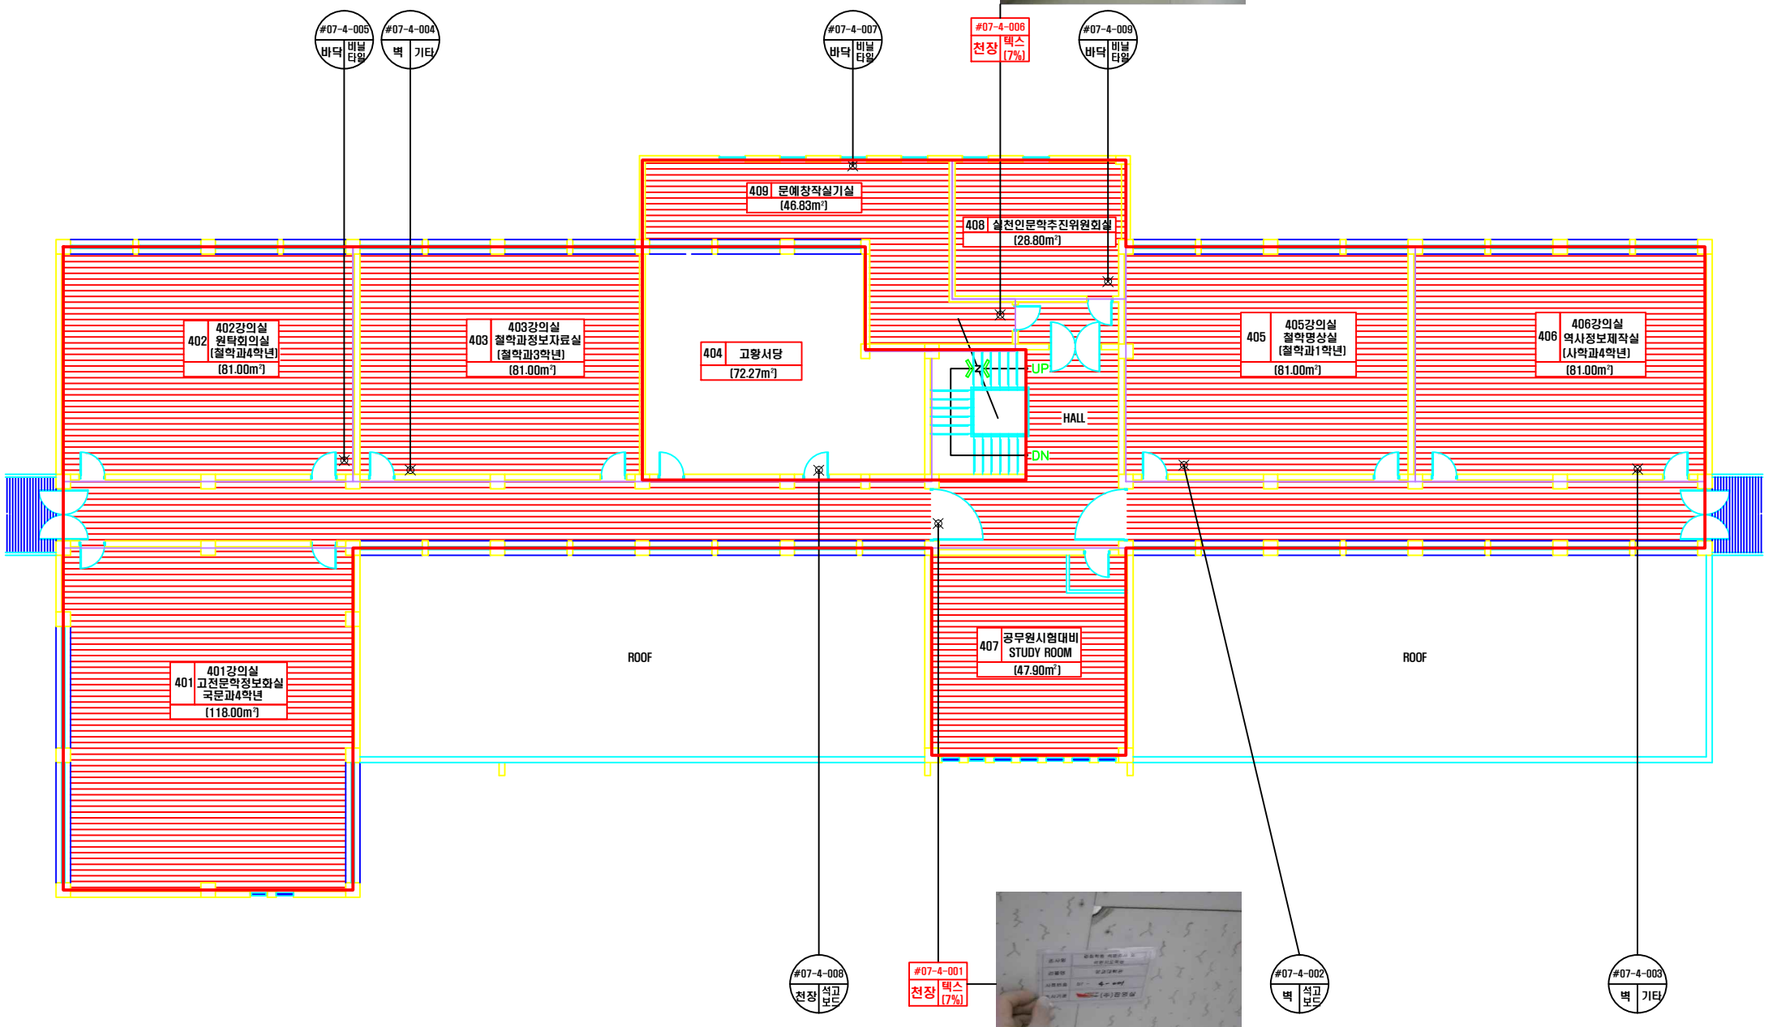
시료번호	시료 채취 위치	건축자재	동일물질구역	면적 (㎡) 부피 (㎥) 길이 (m)	석면종류	석면 함유량(%)	위해성 평가점수	위해성 등급	관리방안
07-4-001	복도 천장	텍스	401호~403호, 405호~408호	700	백석면	7	9	낮음	〈석면함유 건축자재의 잠재적인 손상 가능성이 낮은 상태〉 ● 비산성과 손상이 동시에 있는 경우 손상에 대한 보수 ● 석면함유 건축자재 또는 설비에 대한 지속적인 유지관리 ● 석면함유 건축자재 또는 설비가 손상되었을 경우 즉시 보수 ● 석면함유 건축자재를 인위적으로 손상시키지 않도록 함 ● 전기공사, 배관공사 등 건축물 유지보수 공사시 석면함유 설비 또는 자재가 훼손되어 석면이 비산되지 않도록 작업수행
07-4-006	409호 천장	텍스				7	10	낮음

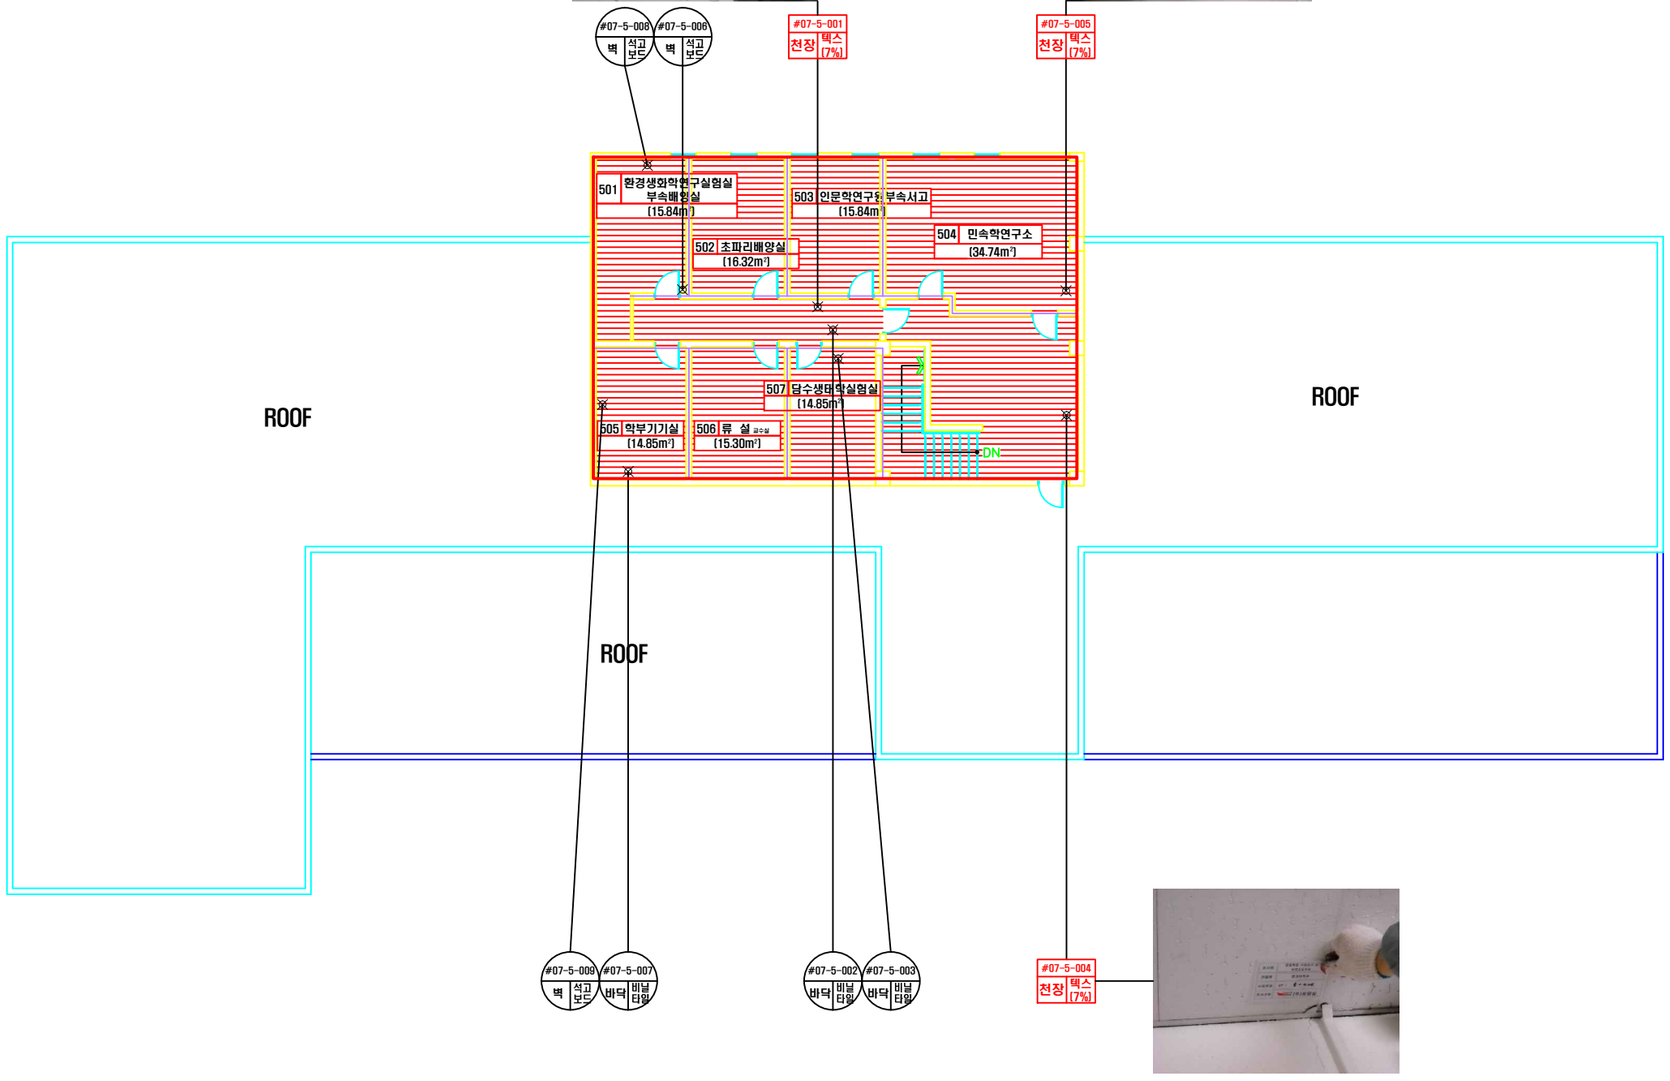
시료번호	시료 채취 위치	건축자재	동일물질구역	면적 [㎡] 부피 [㎥] 길이 [m]	석면종류	석면 함유량(%)	위해성 평가점수	위해성 등급	관리방안
07-5-001	복도 천장	텍스	501호~503호, 505호~507호	173.6	백석면	7	9	낮음	<석면함유 건축자재의 잠재적인 손상 가능성이 낮은 상태> ● 비산성과 손상이 동시에 있는 경우 손상에 대한 보수 ● 석면함유 건축자재 또는 설비에 대한 지속적인 유지관리 ● 석면함유 건축자재 또는 설비가 손상되었을 경우 즉시 보수 ● 석면함유 건축자재를 인위적으로 손상시키지 않도록 함 ● 전기공사, 배관공사 등 건축물 유지보수 공사시 석면함유 설비 또는 자재가 훼손되어 석면이 비산되지 않도록 작업수행
07-5-004, 005	504호, 복도 천장	텍스				7	9	낮음
